## JEDNA Z NEJSTARŠÍCH STŘECH S HLINÍKOVOU KRYTINOU

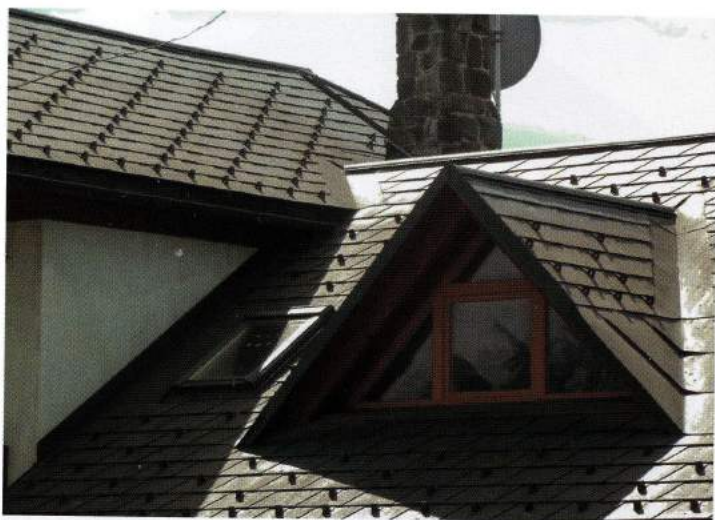
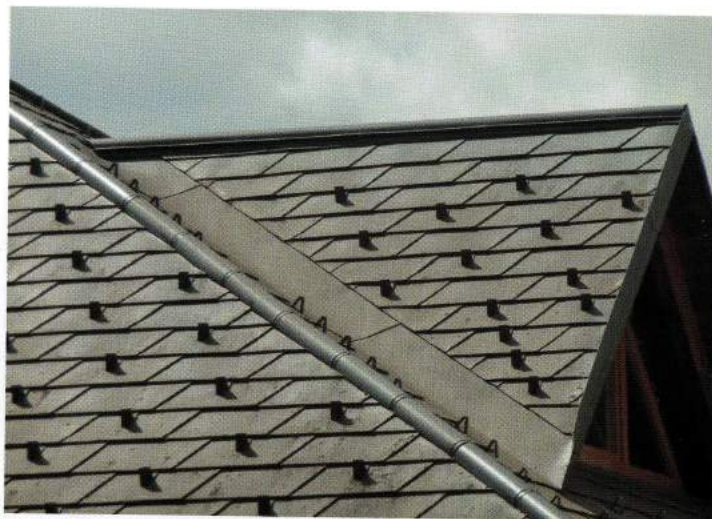
Střecha Autosalonu v Jilemnici má za sebou dvanáct let trvání, a jak dokládají aktuální snímky, není jen funkční, ale stále pohledná. A to se na ni za celou dobu ani nesáhlo. Přitom střecha leží ve velké aleji jilmů a ještě donedávna sahaly přímo nad střechu jejich obrovské větve. Přesto je i v těchto podmínkách střecha ve výborné kondici. „Nechtěl bych vidět na tomto místě jiný materiál,“ říká pan Ott, „u většiny by asi byla střecha pokryta vrstvou mechu. Přitom snad jediné, co majitel dělá, je vybírání listů ze žlabů na podzim.“

Z dnešního pohledu asi nejvíce zaráží vodorovné pásy z Prefalzu mezi vikýři. „V té době mám případlo vyfalcovat tyto plochy plechem jako nejlepší řešení, hlavně kvůli sněhu. V roce 2005 se většina úžlabí falcovala dvojitou drážkou. Popravdě řečeno, neměli jsme napoprvé úplnou důvěru šablony pouze zasouvat. Dnes už vím, že dvojitě úžlabí z maloformátu Prefa nemá chybu a plech může dilatovat. Důležitým faktorem přitom ale samozřejmě je perfektně provedená práce!“
